# 東日本大震災

# 弘道館の被災と復旧のあゆみ

平成 23 年 3 月 11 日に発生した東日本大震災により、弘道館は甚大な被害をうけました。

平成 24 年 4 月から復旧工事を開始し、平成 26 年 3 月 27 日に弘道館は全面復旧の日を迎えました。

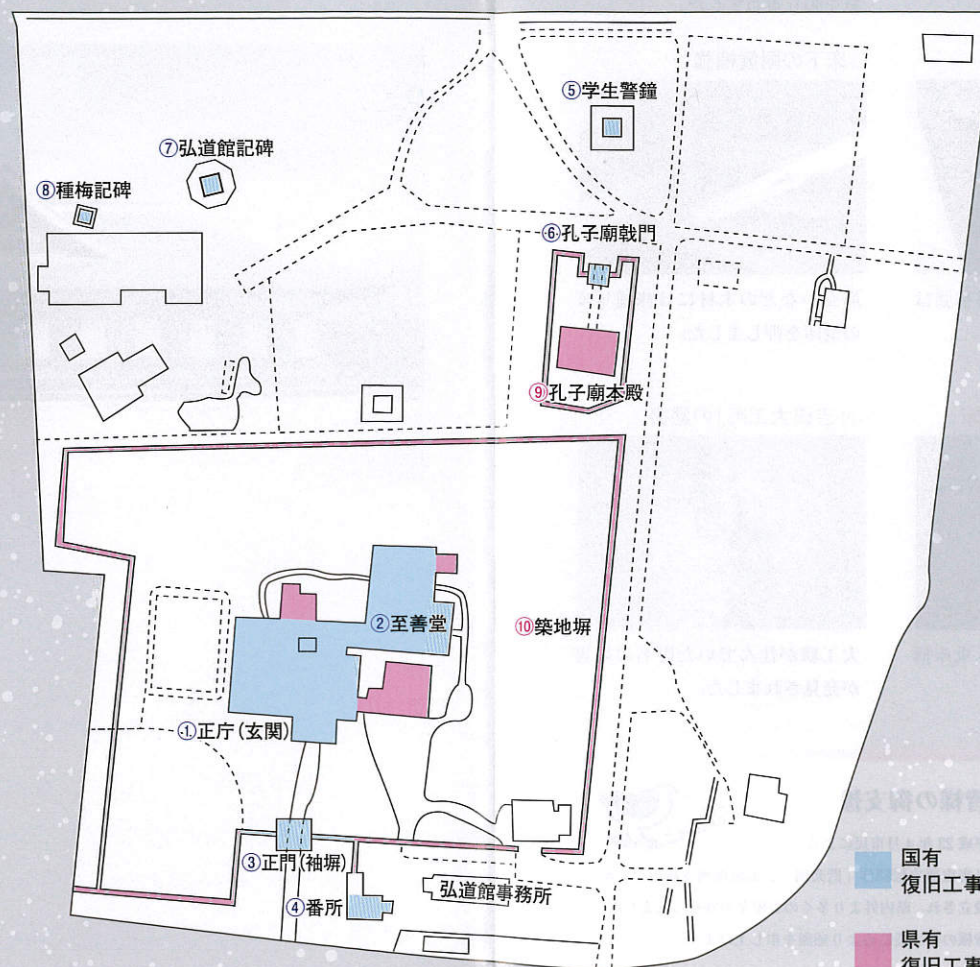
# 弘道館の 被災と復旧

⑧種梅記碑

碑身の傾斜

⑦弘道館記碑

碑身の一部崩落

⑤学生警鐘

鐘樓の全壊

⑥孔子廟戟門

門柱の傾斜・ずれ  
袖塀の破損

⑨孔子廟本殿

軸部のずれ・戸の脱落

⑩築地堀

瓦の落下・壁の損傷

②至善堂

屋根の損傷・内外壁の剥離・亀裂・建具損傷

①正庁(玄関)

内外壁の剥落・亀裂

③正門(袖塀)

袖塀の損傷

④番所
